REPUBLIKA E SHQIPËRISË
BASHKIA DIBËR
PROCES-VERBAL KONSTATIMI

I mbajtur sot me date 28/10/2021 ne fshatin Çetush, ne Njesine Administrative Tomin ,Bashkia Diber ,ne banesen njekateshe te z. Dervish Veseli mbi verifikimin e kerkeses se ketij te fundit, per sa me poshte:

STUDIM GJEOLOGO- INXHINIERIK

QYTETARIT Z. DERVISH VESELI

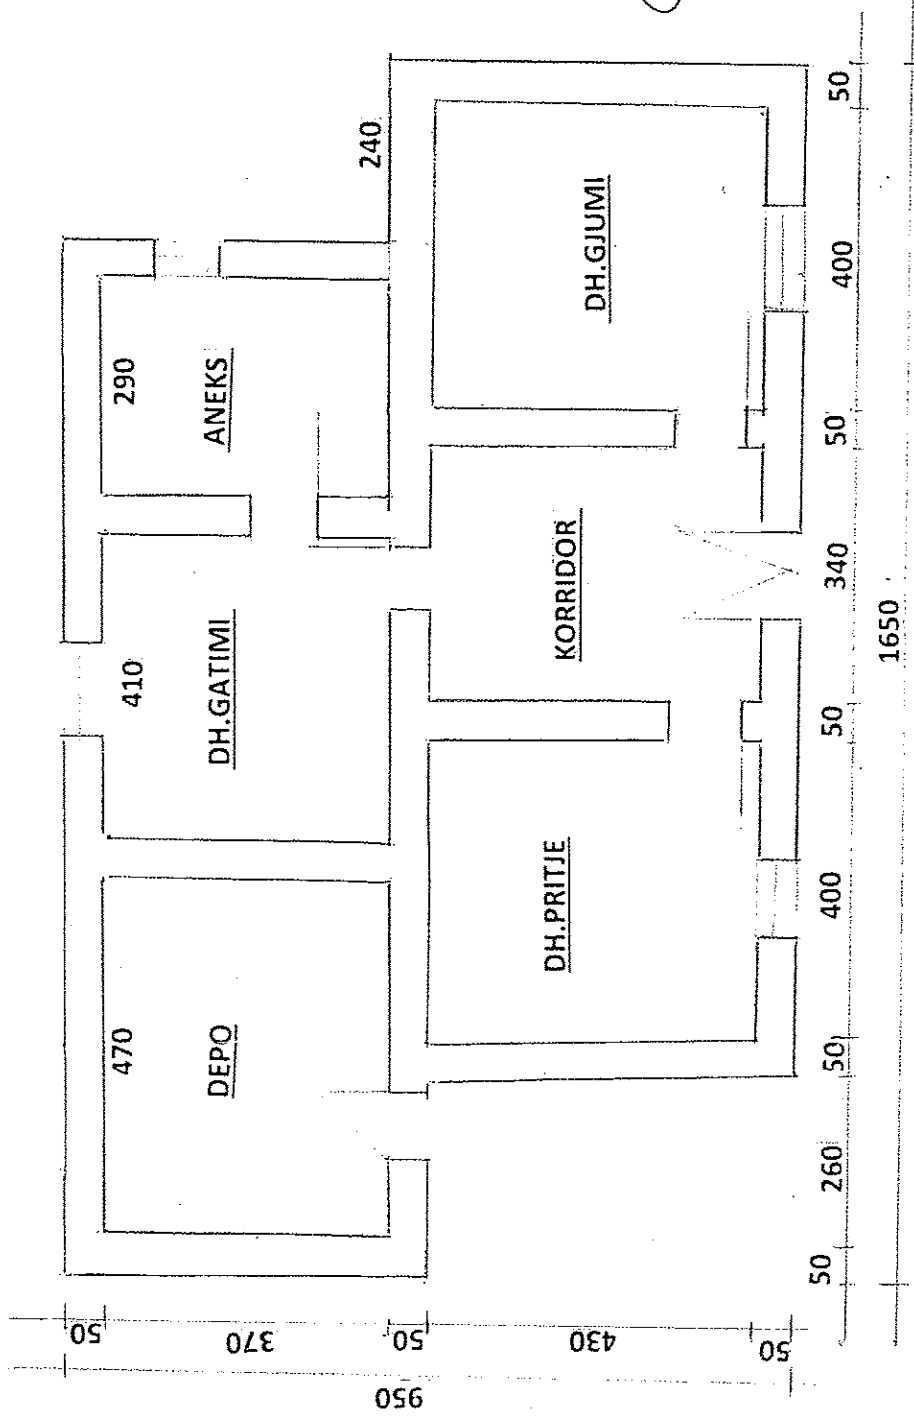
Planimetria e katit perdhe per banesen e z. Dervish Veseli.

Banesa e siperpermendur eshte ndertuar ne nje terren te rrafshet , eshte shtepi perdhese nje kateshe me mure prej guri(deri ne xokolature) dhe pliti e blloku ne siperfaqe ,e suvatuar ne pjesen e perparme dhe ne brendesi te saj, e perbere nga 3 dhoma , nje korridor, nje guzhine ,banjo, e mbuluar me cati me lende druri te rrumbullaket dhe me mbulesa me tjegulla vendi, me tavane e mure me suva llac cemento , me dysheme me pllaka dhe pjeserisht me beton te luciduar .

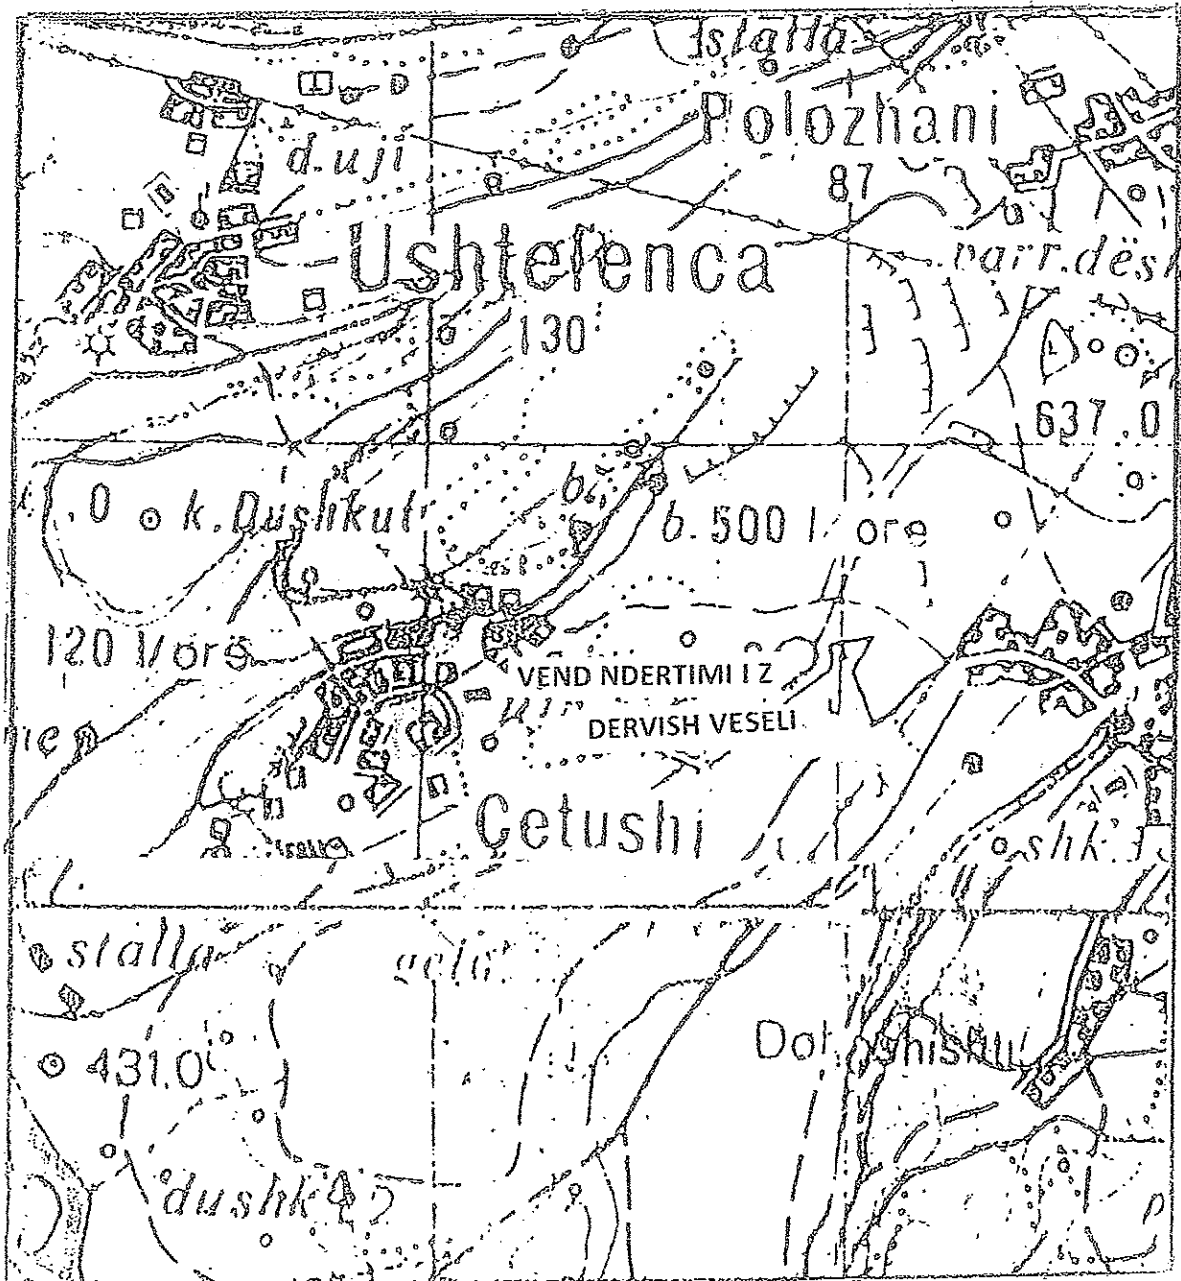
PAKIE GJEOLUGO INXHINIERIKE E ZONES SE
NDERTIMIT

1. Q p-h -----> Formime te sotme kuaternare, rera surera, argjila, toke vegetale etj, Formime me qendrueshmeri te ulet deri mesatare.

2. Pg 2-2 -----> Formime te Paleogjen neogjenit, Formime konglomeratike te cimentuara dhe shume te cimentuara,

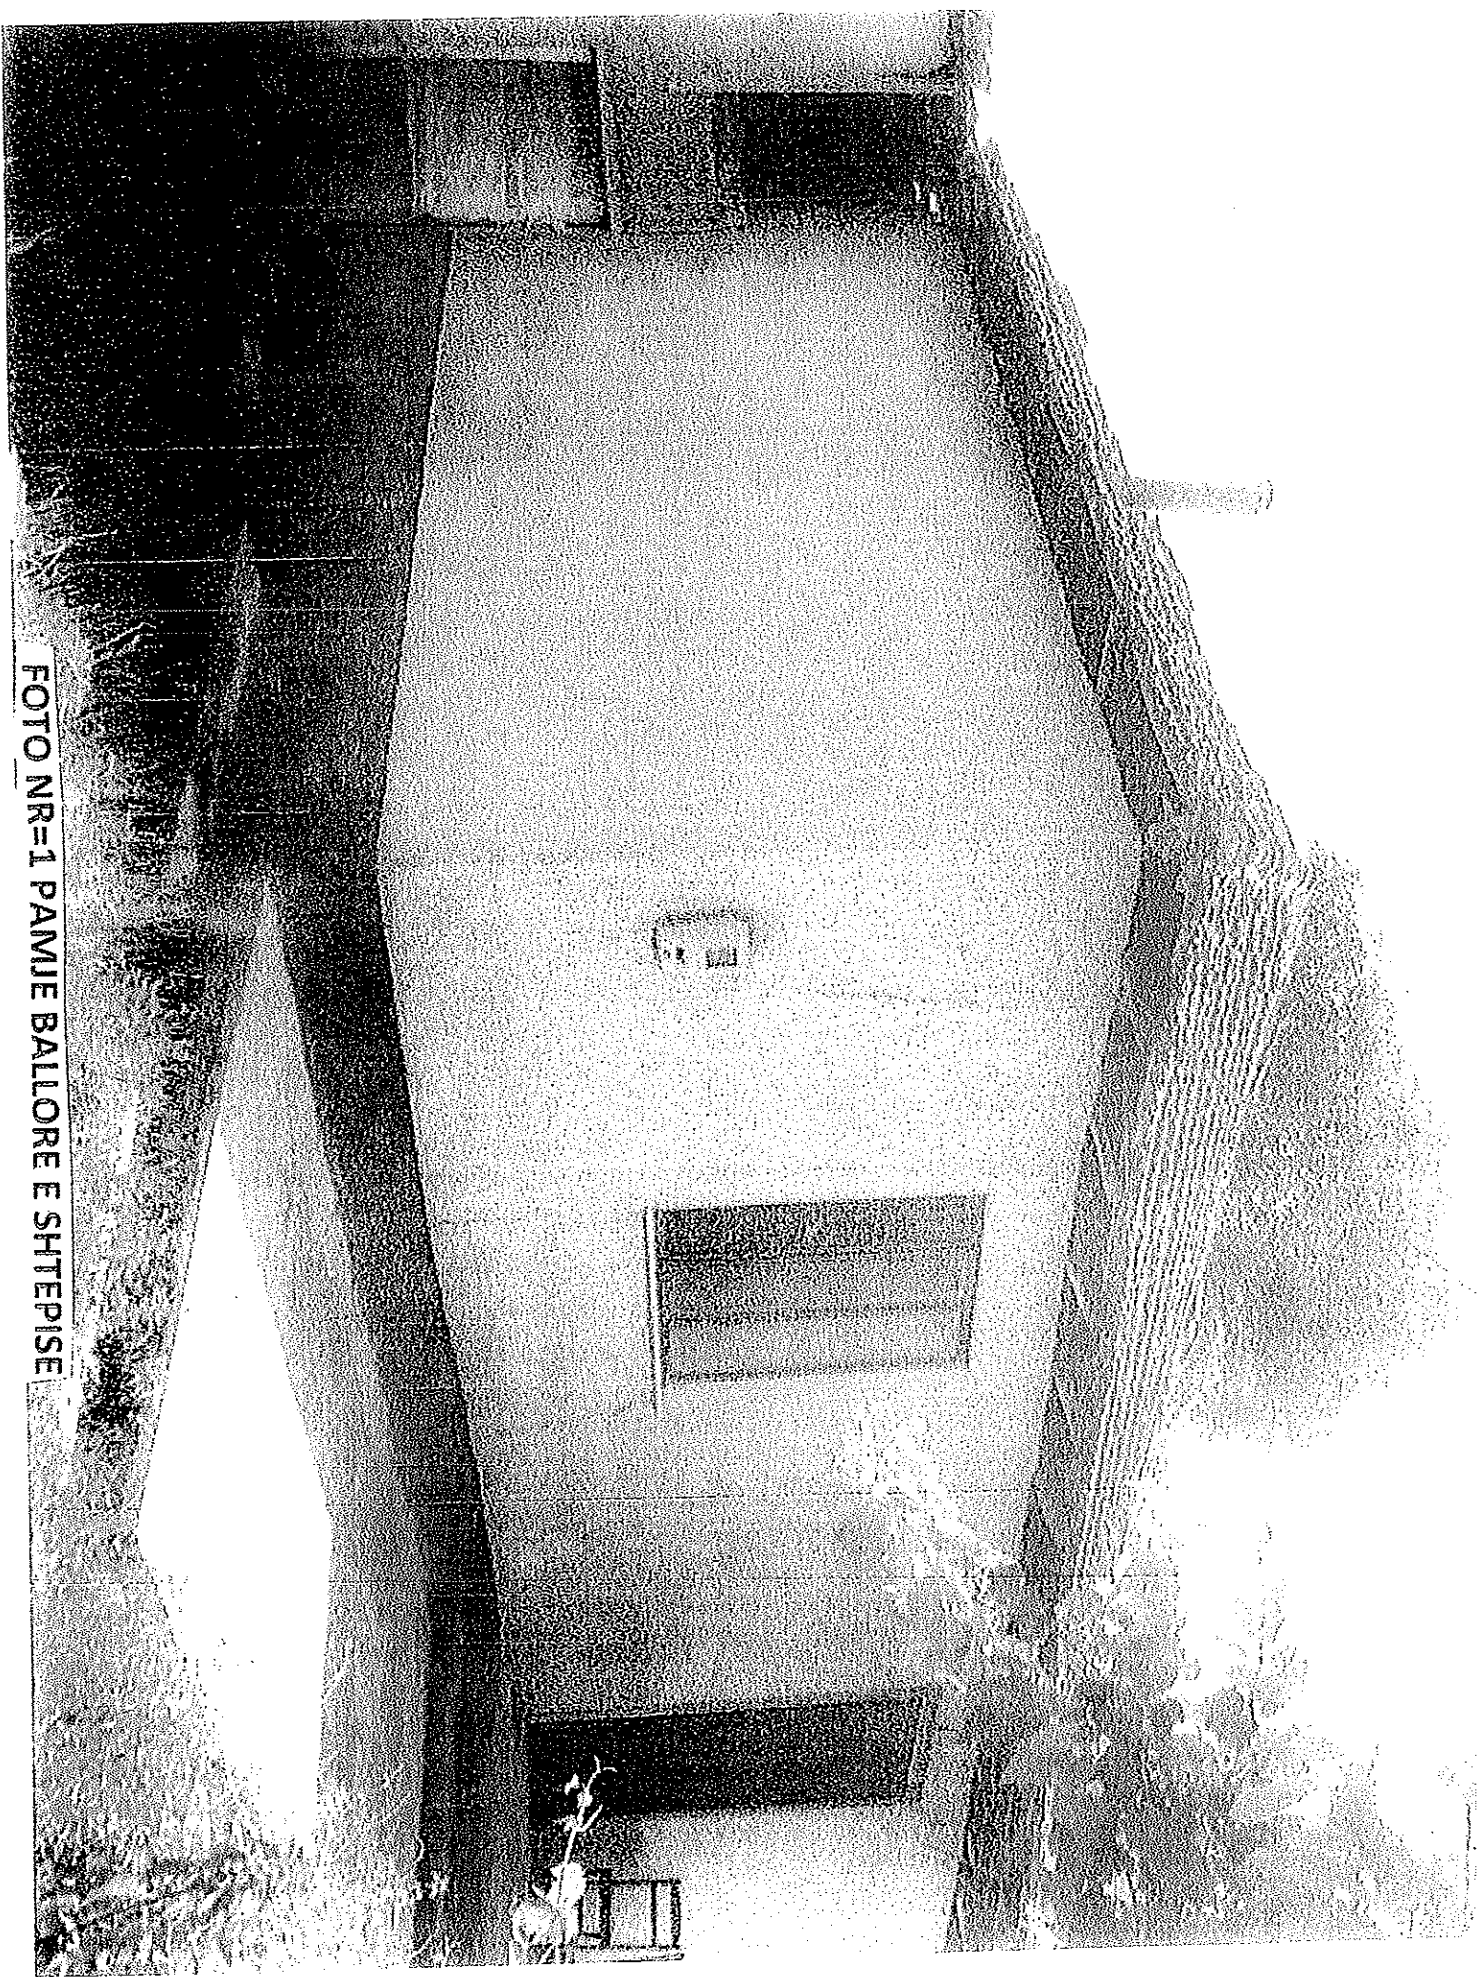
FOTO NR=1 PAMIJE BALLORE E SHTEPISE

- 1.Objekti i qytetarit Dervish Veseli ne kushtet aktuale eshte pothuajse i pabanueshem, pasi trualli i vend ndertimit eshte i vendosur ne bazament jo te qendrueshem.Demtimet e shumta te ndodhura ne banesen e tij jane te pasqyruara ne fotot e bera ne objekt.
2. Vend ndertimi aktual eshte jashte funksionit . Ne rindertimin qe do te kryeje qytetari per efekt banimi brenda pronesise se tij , te kryhet se pari studimi gjeologo inxhinierik per rindertim.
- 3 Fenomeni gjeodinamik qe ka shkatuar demtimet duke e kthyer banesen ne te pabanueshme jane dy termetet qe kane shkatuar vibrimin e shtreses ku eshte vendosur banesa pasi eshte shtrese ujembajtese dhe ka shkatuar llurbezimin e saj edhe uljen e truallit te ndertimit ku eshte vendosur banesa e qytetarit z Dervish Veseli.
