PROJEKT - VENDIM

" Për miratim fondi për ndihmë shtetërore financiare"

REPUBLIKA E SHQIPËRISË
BASHKIA DIBËR
PROCES-VERBAL KONSTATIMI

STUDIM GJEOLOGO- INXHINIERIK

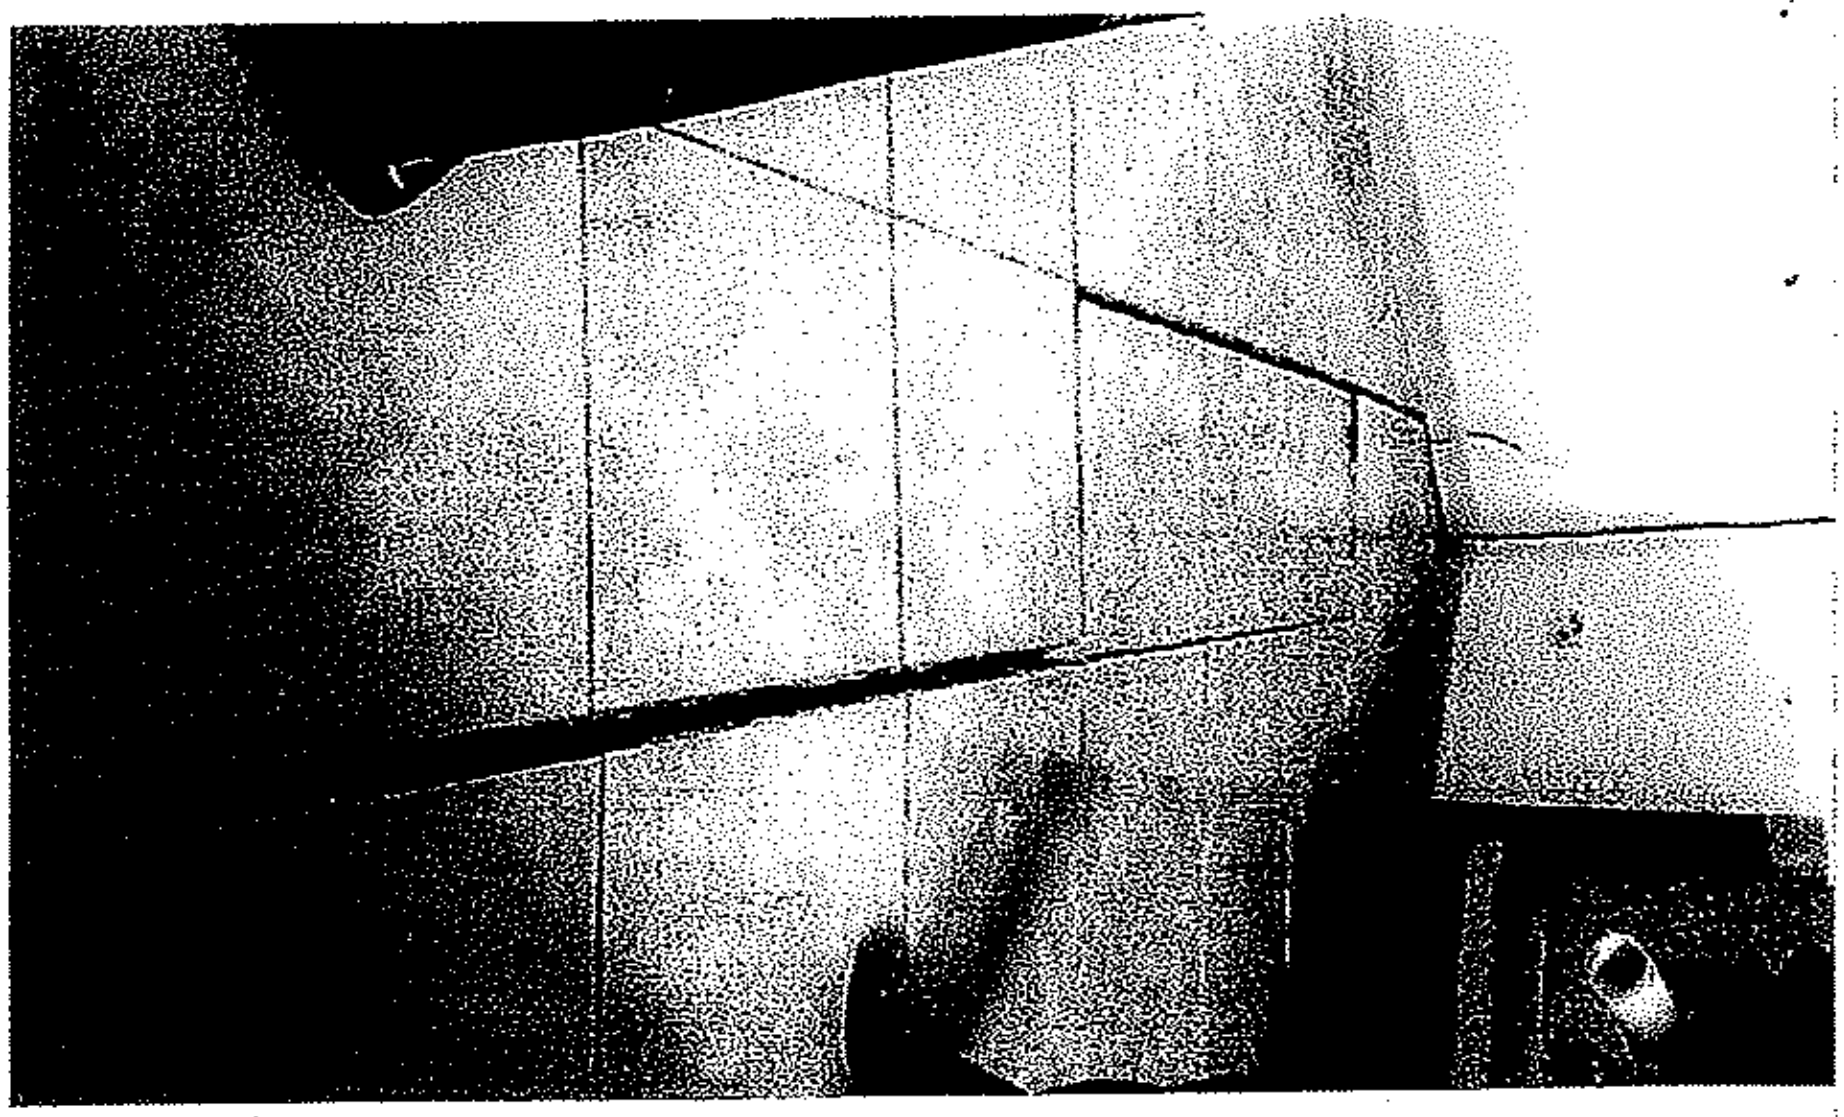
Foto nr=5 Carje dyshemeje 10 cm

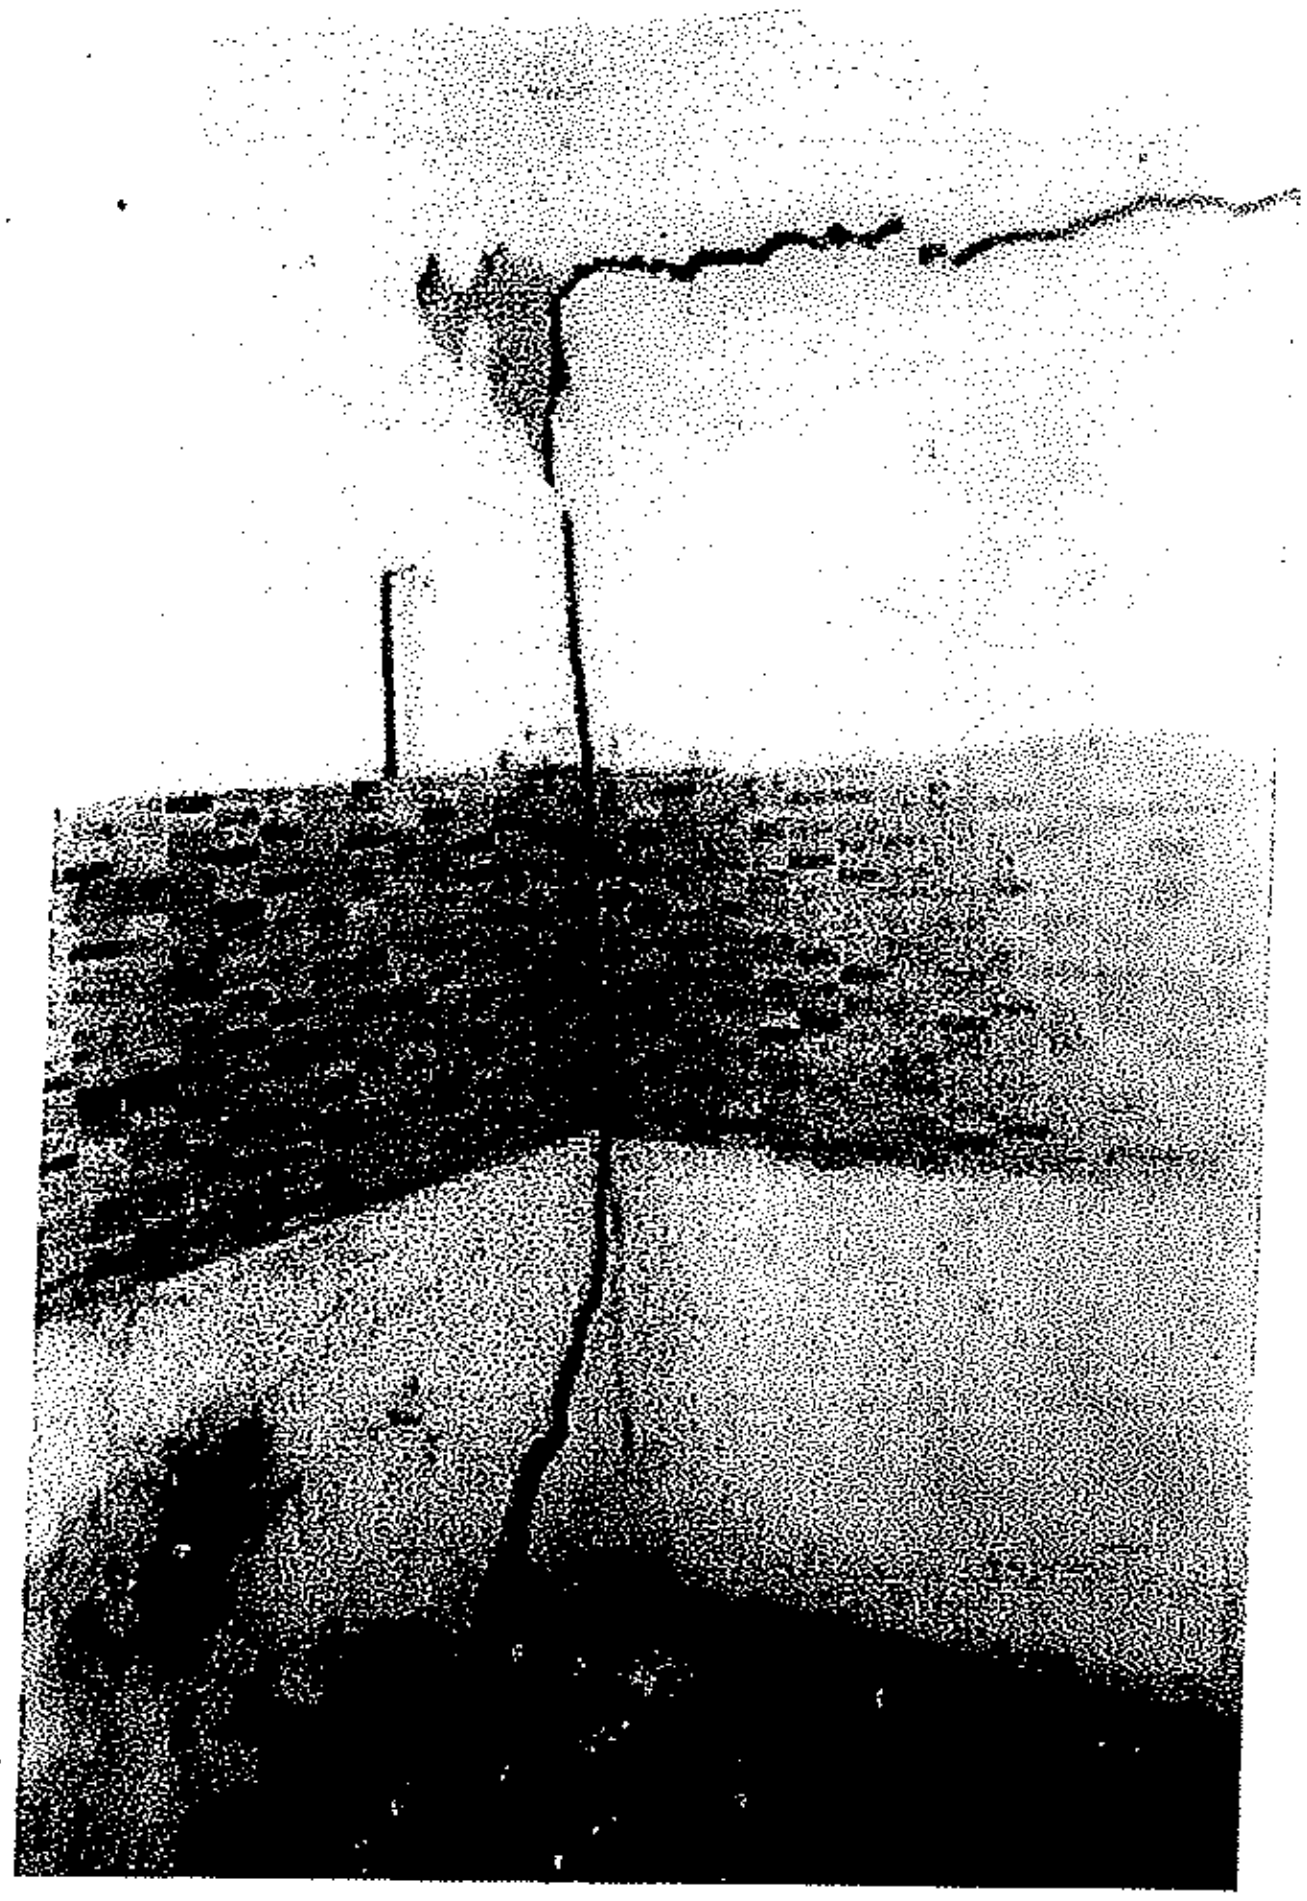
Foto nr=7 Carje horizontale dhe vertikale ne dhome 10 cm

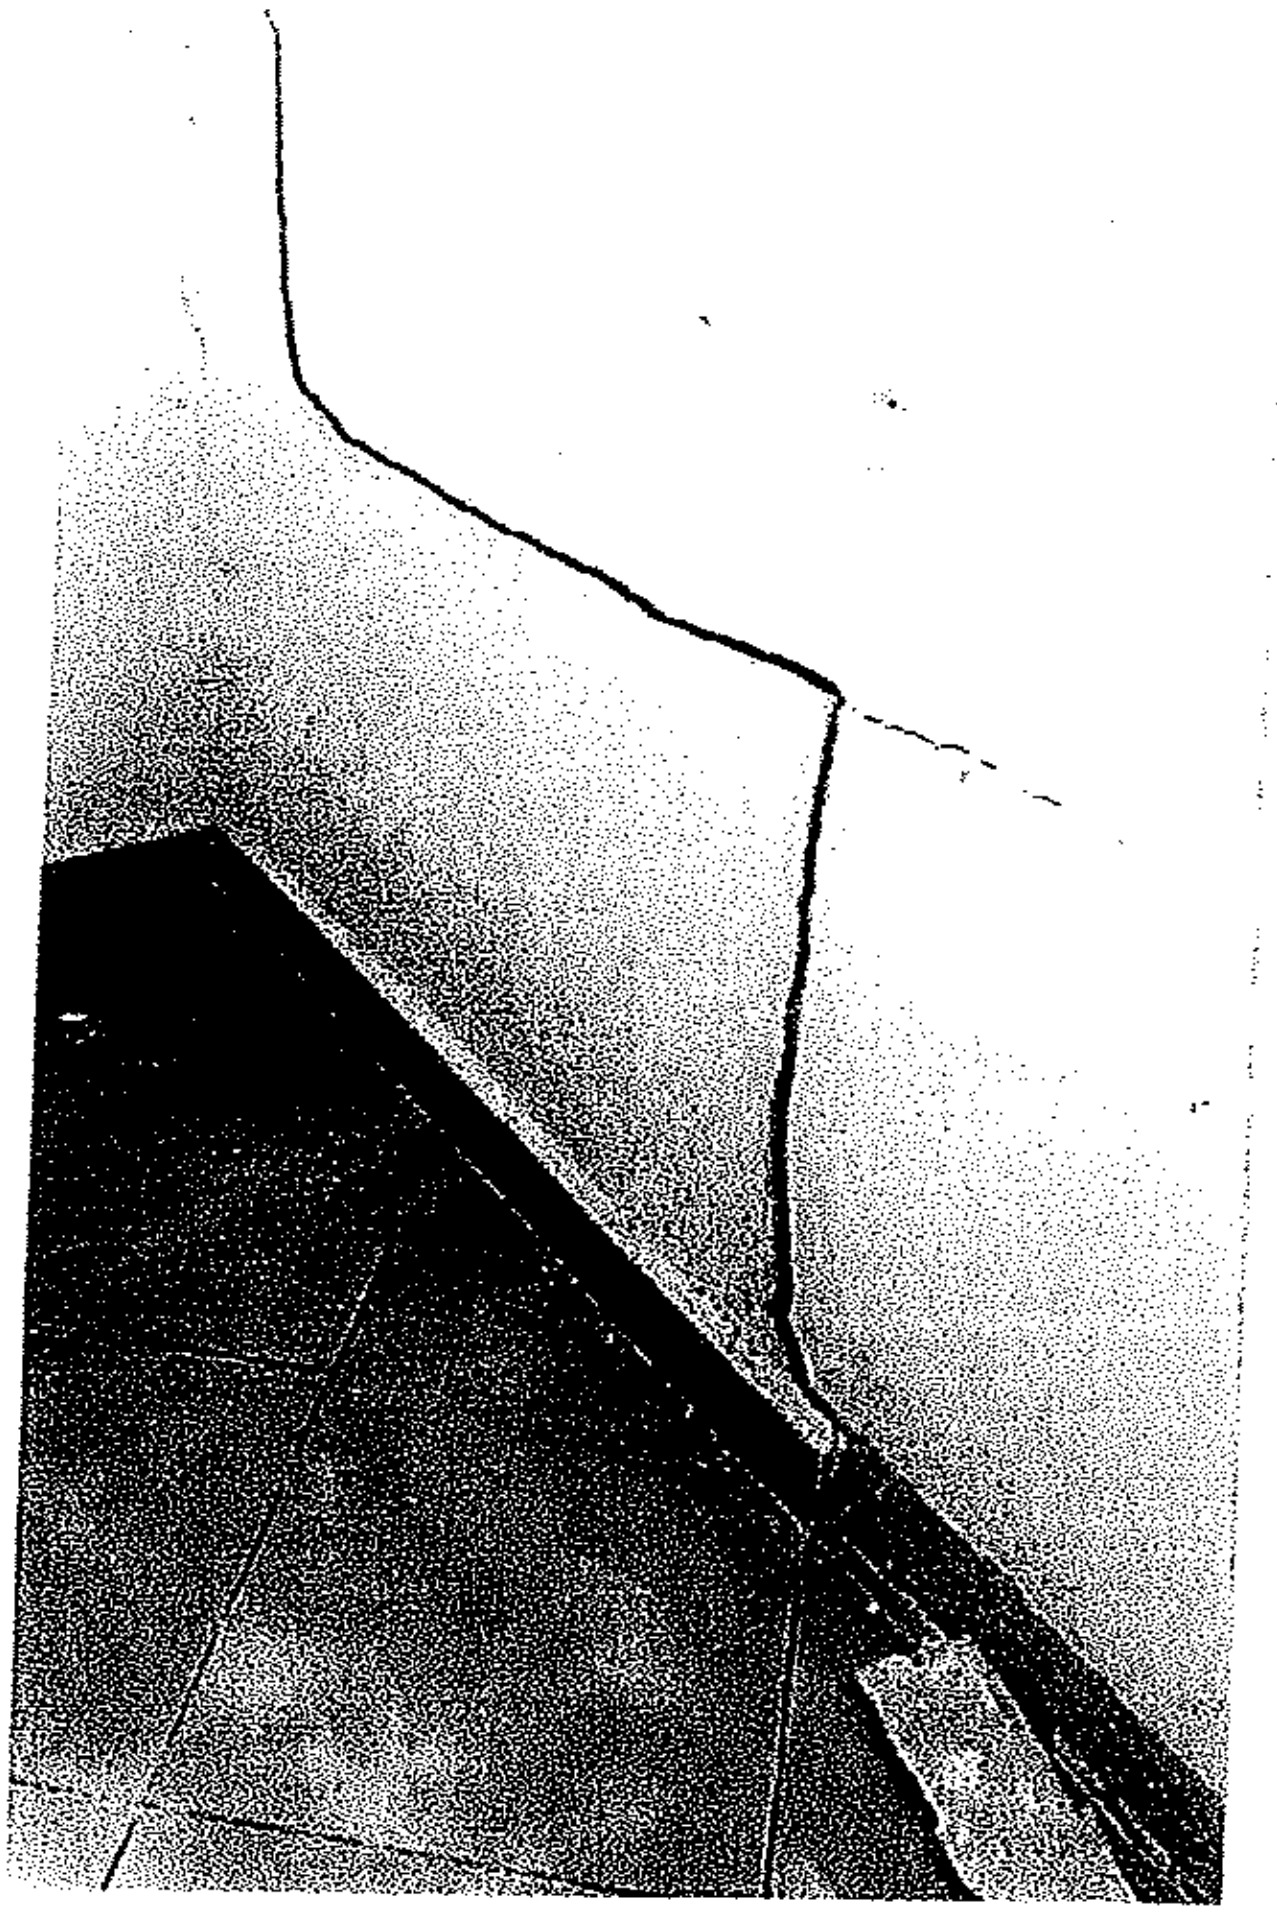
Foto nr=9 Carje horizontale dhe vertikale ne dhome 5 cm

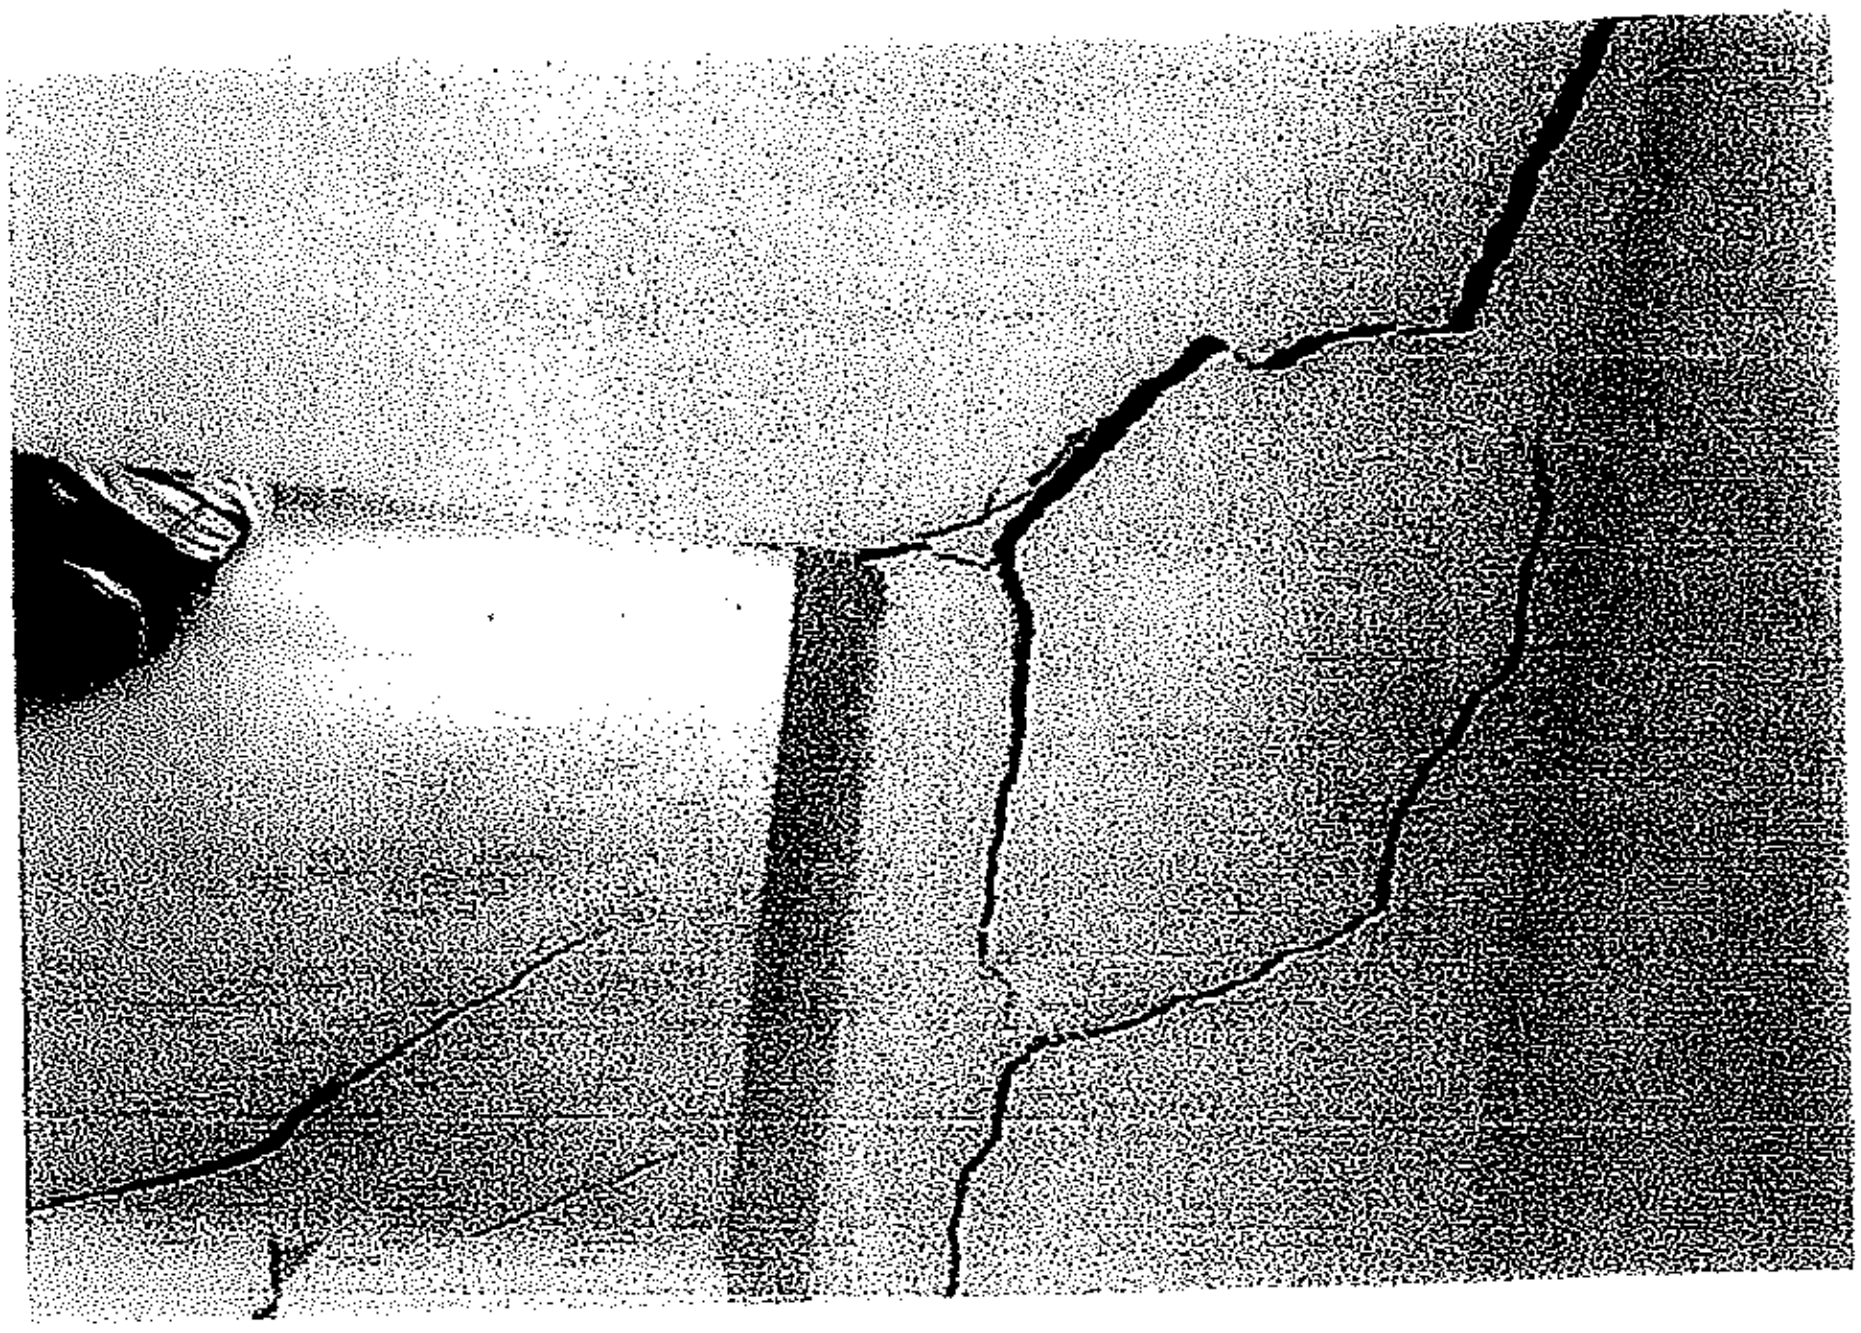
Foto nr=14 Carje [illegible] horizontale ne dhome 10-15 cm
