**Lënda :** Relacion shpjegues në lidhje me vlerën e dëmeve të llogaritura të banesës që ka pësuar aksident ( rrjedhje gazi, shpërthim ) për z. Bilal Fida me banim në fshatin Begjunec nj/adm. Melan.

**PROCES-VERBAL KONSTATIMI**

I mbajtur sot me date **12.02.2023** ne fshatin **BEGJUNEC**, ne Njesine Administrative **MELAN**, ne banesen njekateshe+bodrum te **z.Bilal Fida**(ne katin perdhe dhe ne bodrum), mbi verifikimin e kerkeses se tij te dates **10.02.2023** drejtuar **Bashkise Diber**.

PLANIMETRIA E OBJEKTIT TE QYTATARIT Z.BILAL FIDA

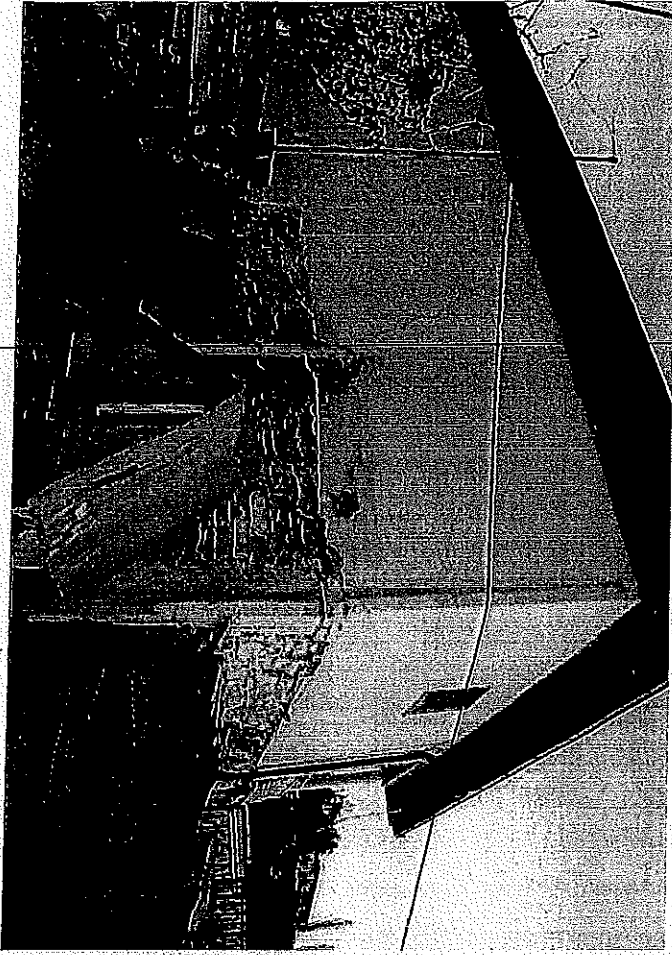
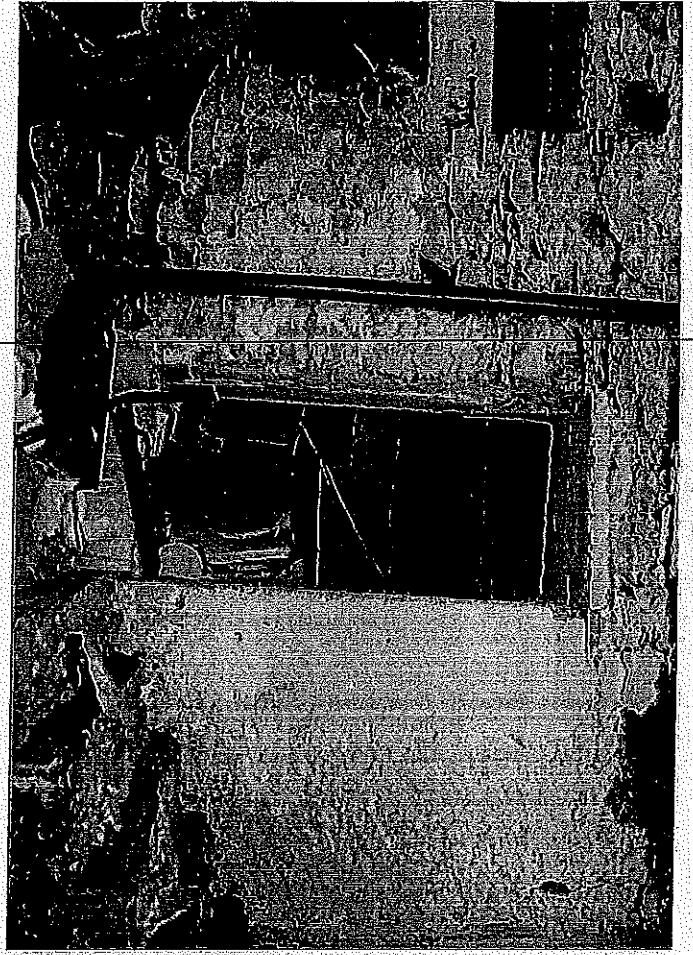
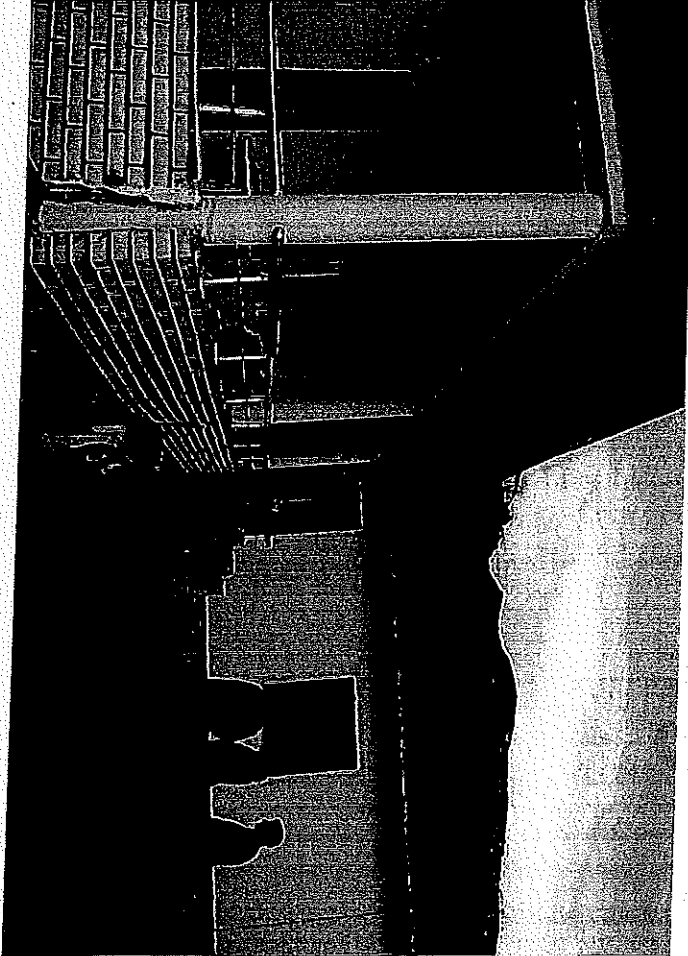
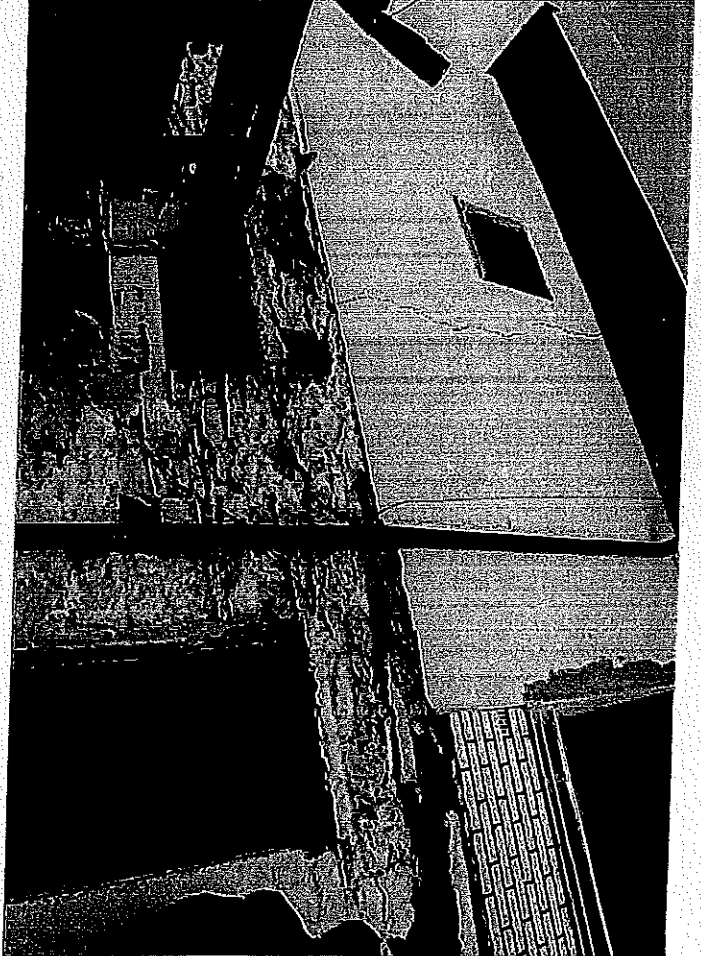
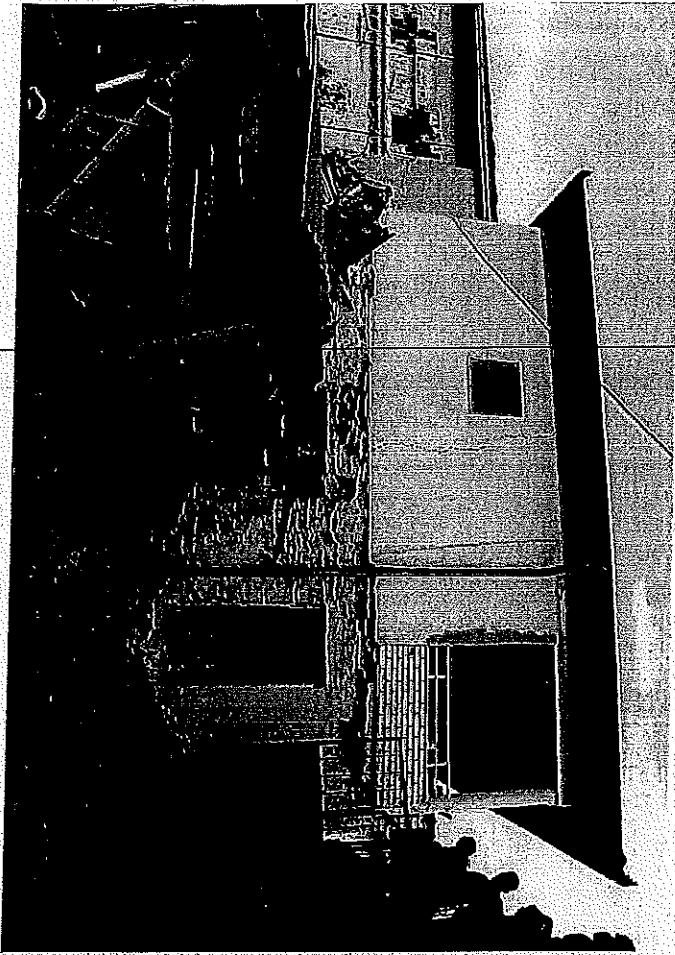
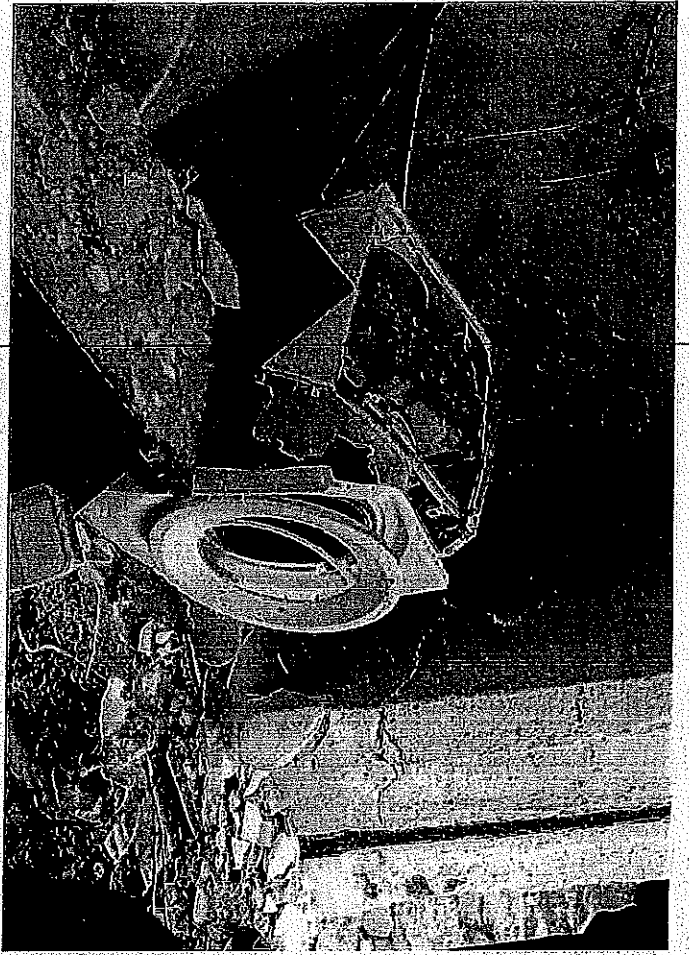
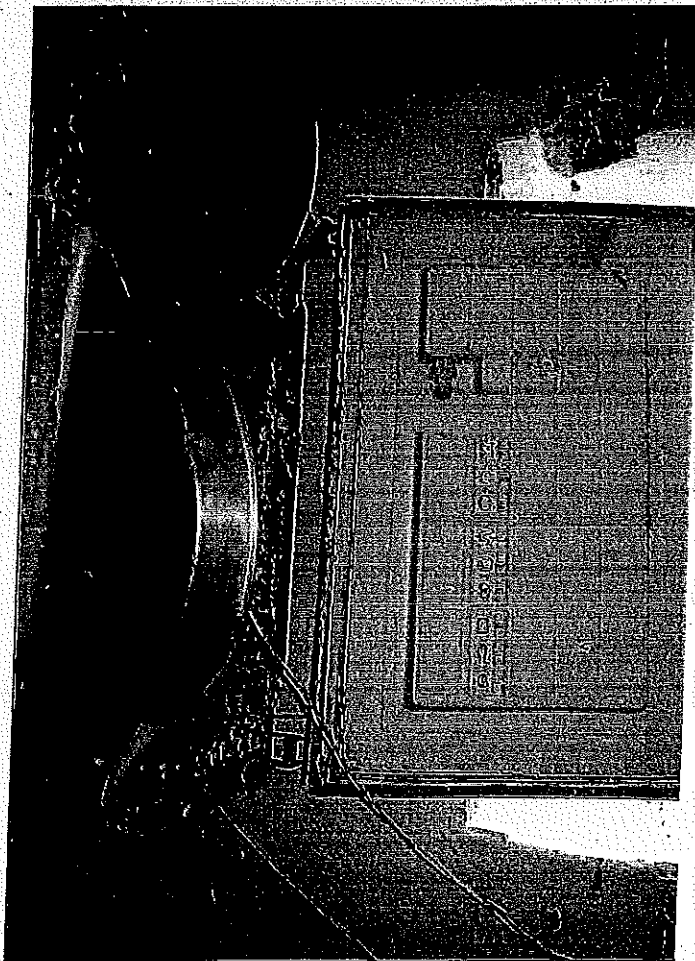
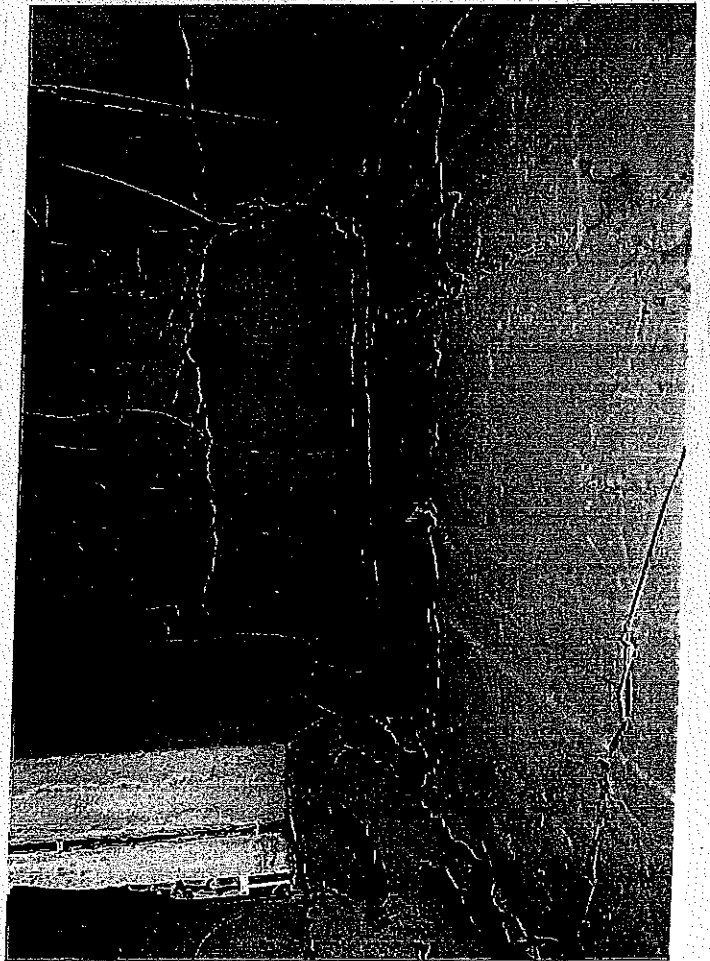
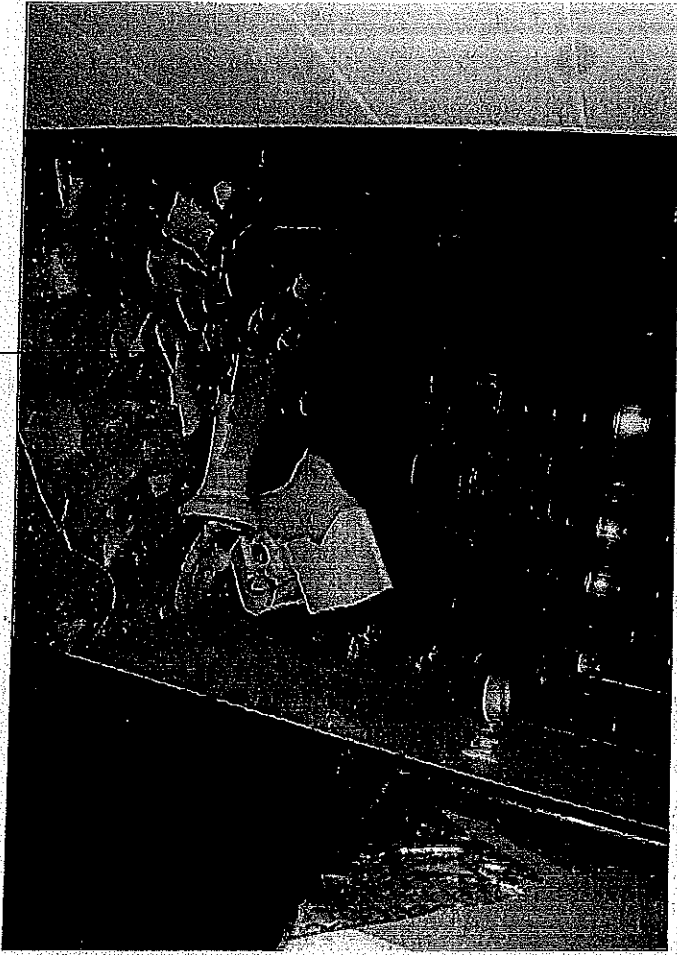
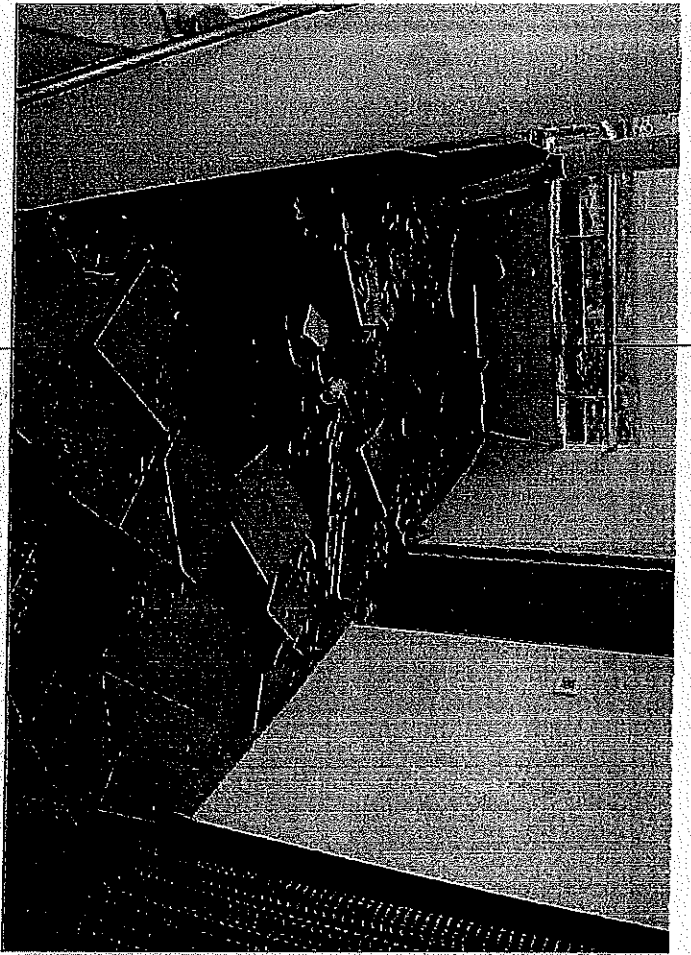
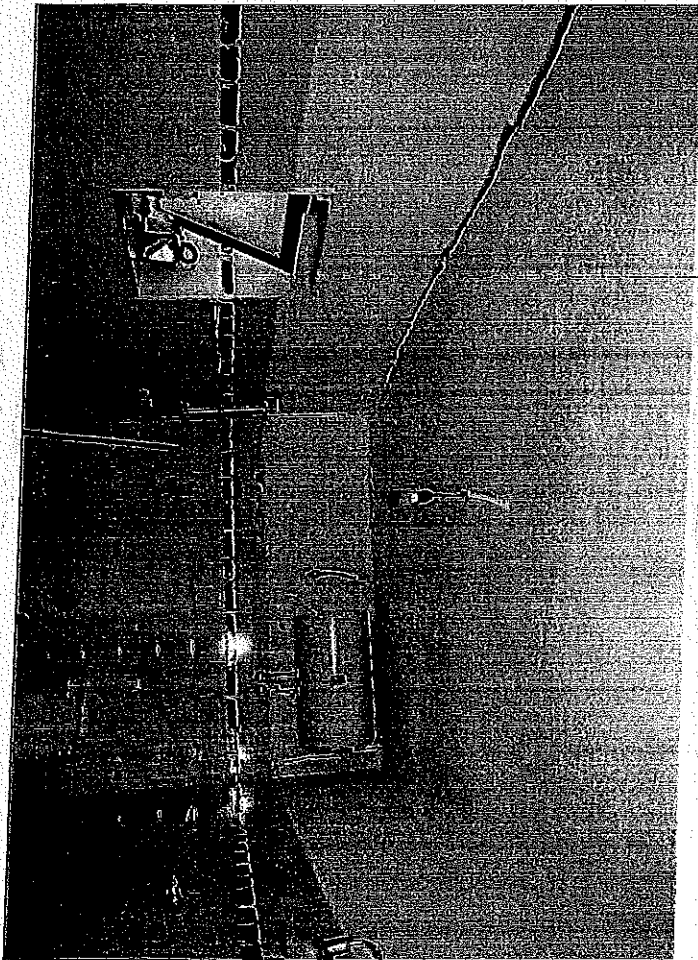
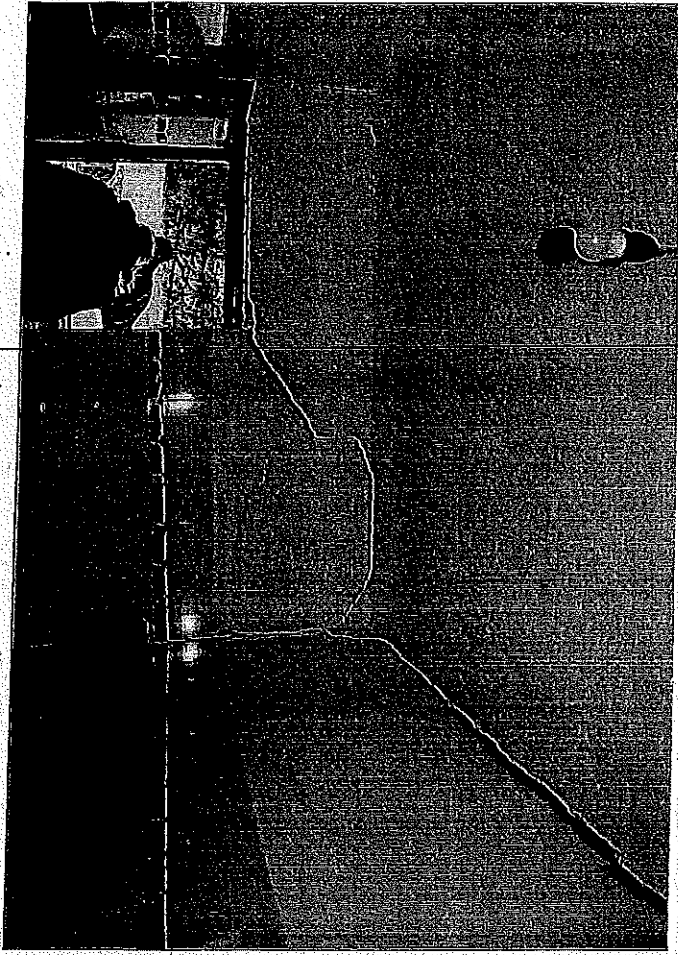
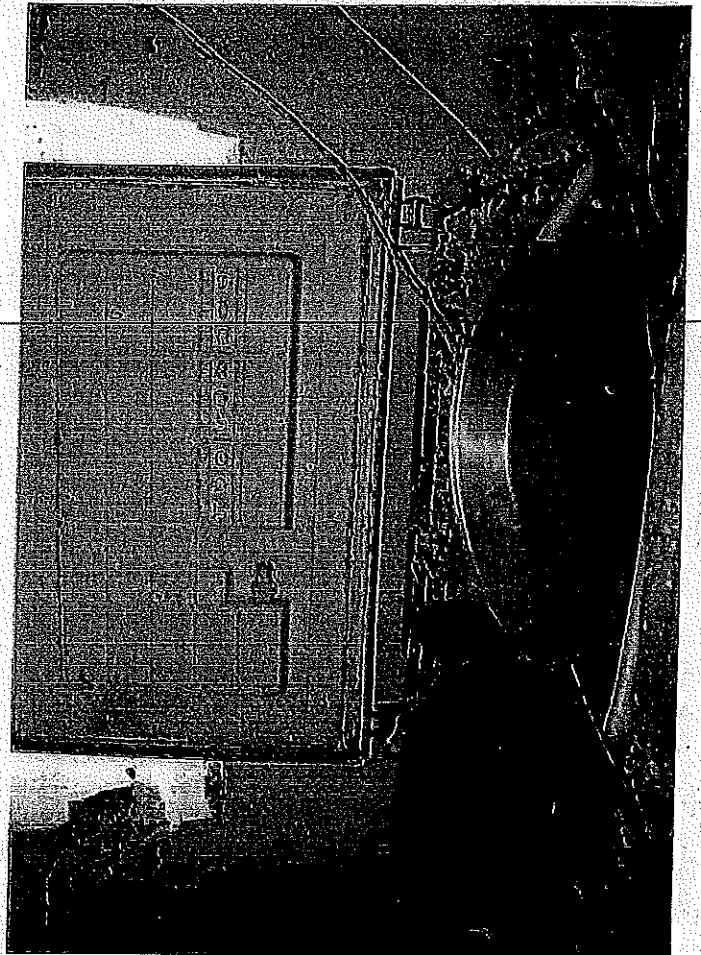
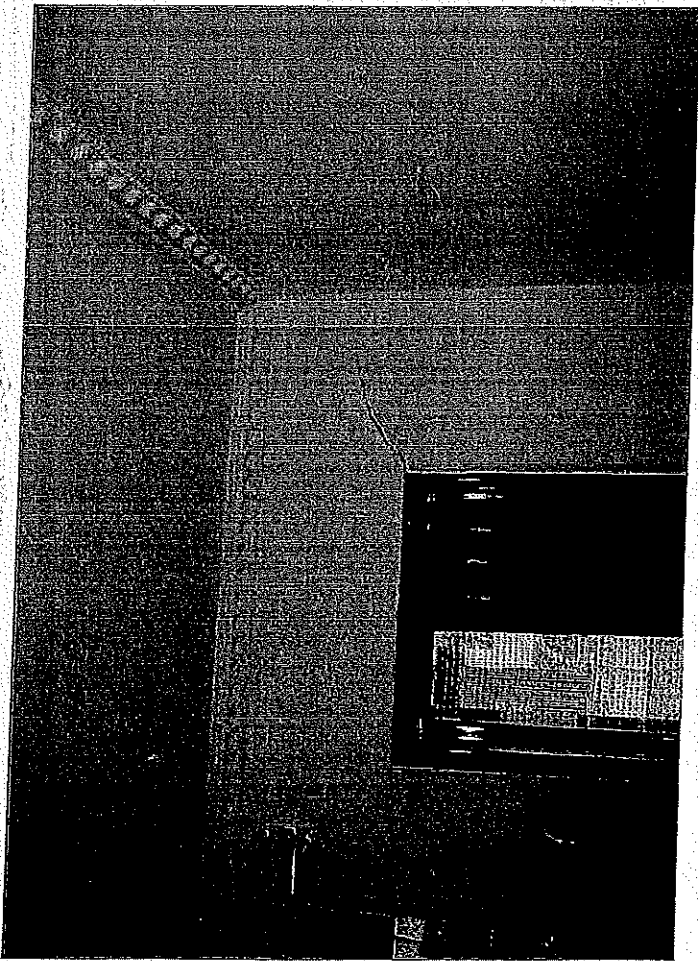
Nga verifikimi ne vend i objektit u konstatua se jane te demtuar nga veprimtaria natyrore e llojit rrjedhje nga gazi elementet struktural te meposhtem: **catia** me tjegull marsejeze ne dy te tetren e siperfaqes se saj si rezultat i prishjes se struktures se **mureve** te bodrumit dhe te katit perdhe, **suvaja** e brendshme e mureve me llac cemento, **suva** e jashtme e mureve me llac cemento, **dysHEMEJA** me lluster cimentoje, **pllakat** e dyshemese se dhomave dhe te banjos gres porcelanat, **pllakat** e veshjes se banjos qeramike, **dera** e brendshme tamburato, **1 dera** e jashtme prej duralumini dopio xham, **2 dritare** te jashtme duralumini rreshqitese, **tavane** me korniza prej allcie, **linja** elektrike inkaso, dhe **linja** hidraulike inkaso

Deme orendiake jane gjithashtu ne elementet e meposhtem: **Lavatrice, frigorifer, sobe gatimi me gaz, set enesh guzhine, set divanesh, kolltuqe, televizor, bombul gazi bashke me ingranazhet e saj** si rezultat i rrjedhjes se gazit.

Demtimet e mesiperme evidentohen nga fotot e bera ne vend.

Per te parandaluar eliminimin e metejshem te rrezikut te degradimit te elementeve te kesaj ndertese, eshte e domosdoshme te merren masa parandaluese per nderhyrje ne elementet e demtuar sipas projekt-preventivit qe do te hartohet nga grupi i eksperteve.
