**PROJEKT - VENDIM**

“ Për miratim fondi për ndihmë shtetërore financiare”

REPUBLIKA E SHQIPËRISË  
BASHKIA DIBËR  
PROCES-VERBAL KONSTATIMI

PLANIMETRIA E OBJEKTIT 2 KAT TE QYTETARIT Z.AGIM TOSKA

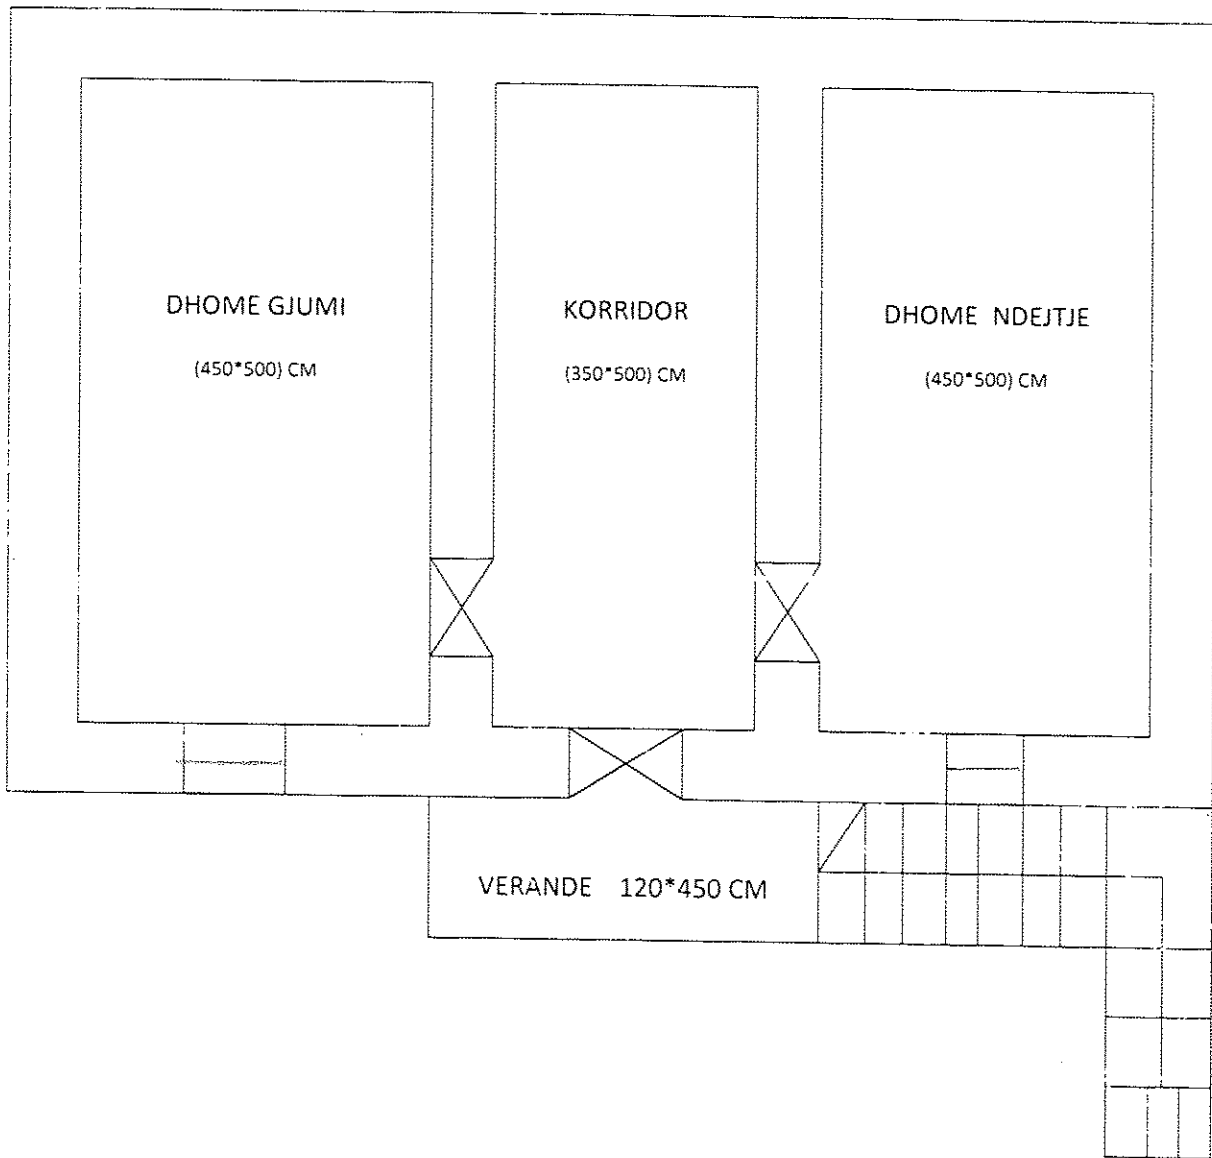
MURET JANE PREJ GURI DHE ME GJERESI 50 CM, ME LLAC CIMENTO M. 15.  
LARTESIA E KATEVE ESHTË 2.80 CM  
CATIA E MBULUAR ME TJEGULLA MARSEJEZE DHE E DALE ME 60 CM NGA FASADA.  
DYSHEMETE E NDERKATEVE ME PLLAKA GRES PORCELANAT.  
SUVAJA ME LLAC TE PERZIER M20, MBI RRJETE TELI.  
DYERT E BRENDSHME PREJ DRURI DHE TAMBURATO.  
DRITARET PREJ DURALUMINI DOPIO XHAM.

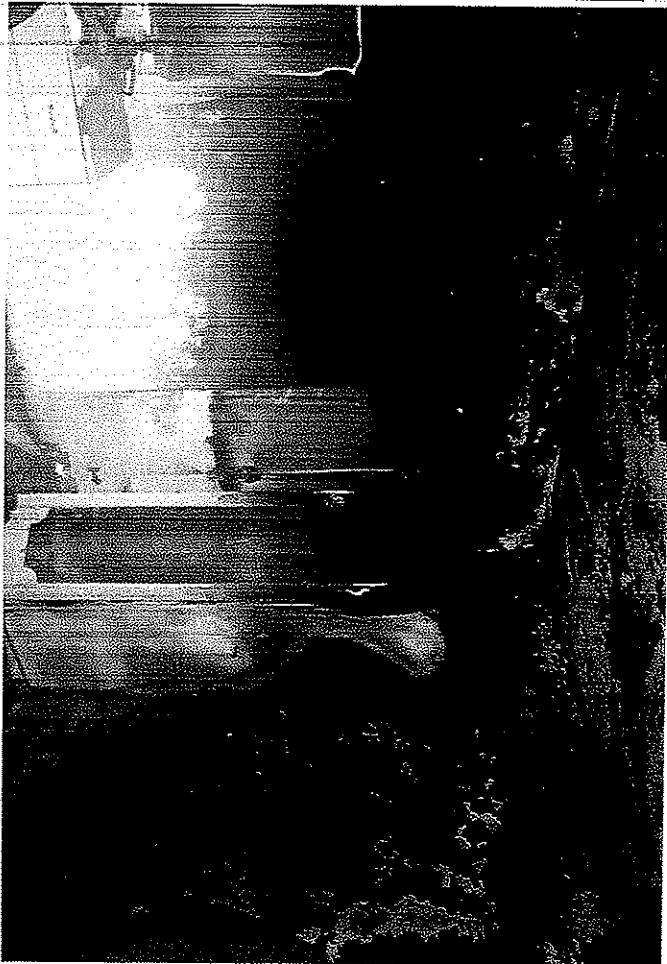
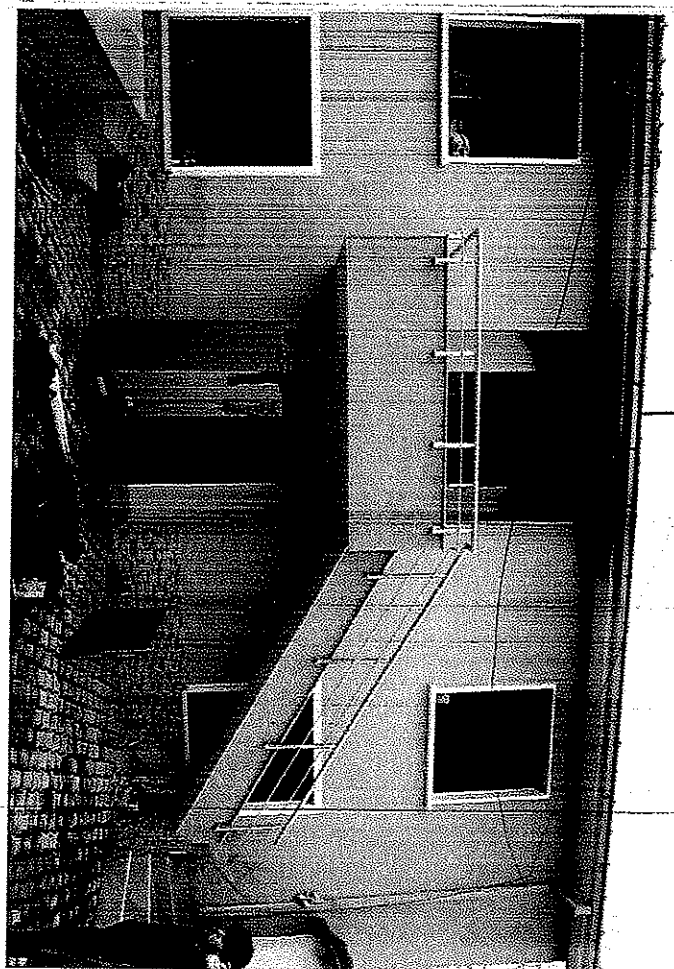
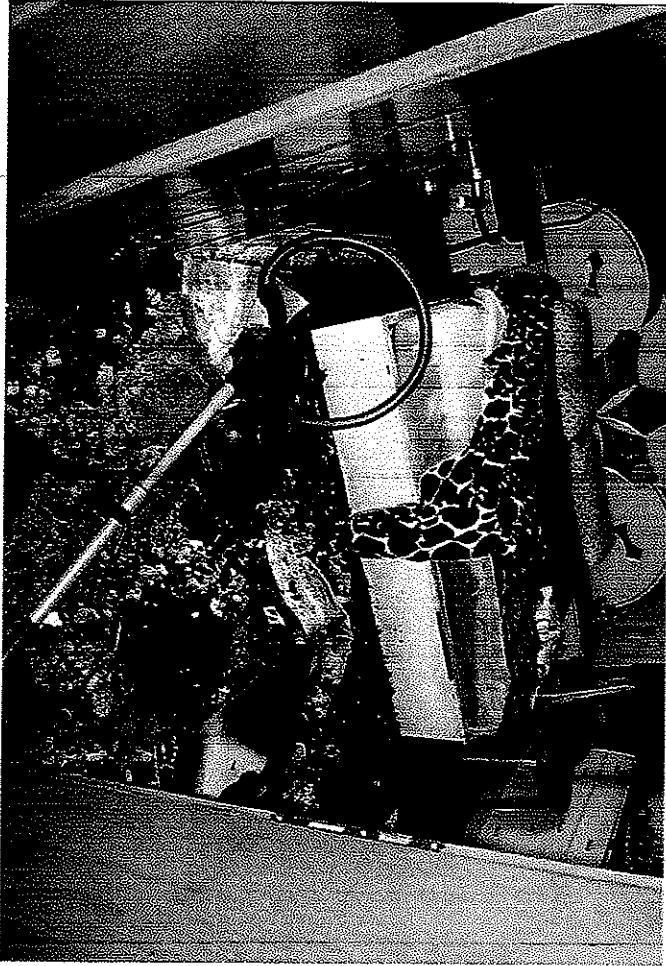
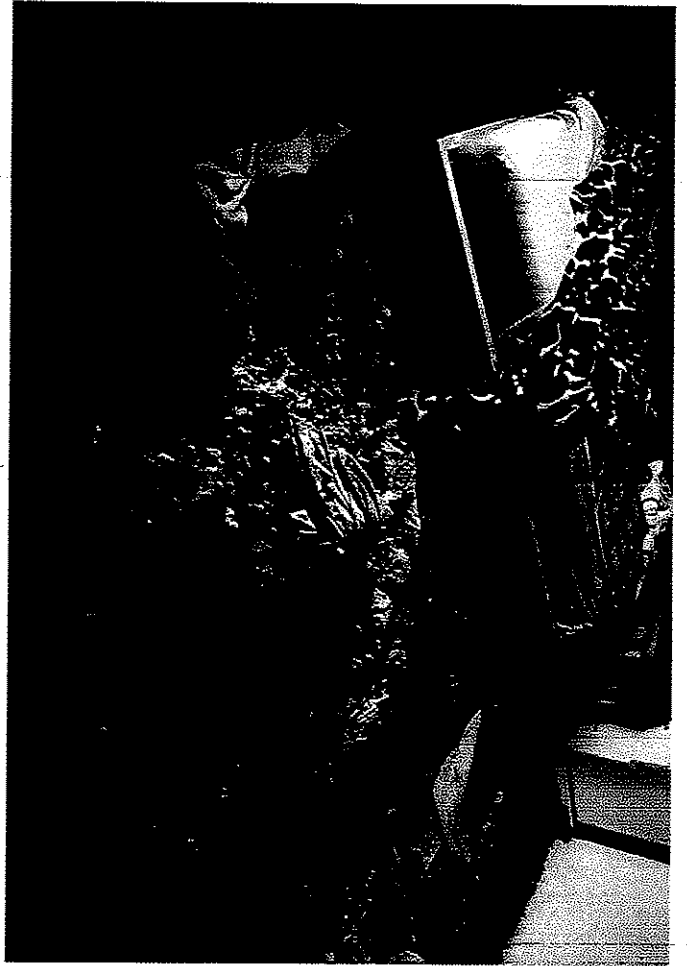
Nga verifikimi ne vend i objektit u konstatua se nga zjarri i rene ne dhomen e gjumit **jane demuar komplet; suvaja** e brendshme e tavanit dhe e mureve , **tavani i brendshem dhe i jashtem** ,boja komplet, **dyert** e brendshme dhe te jashtme tamburato dhe druri, **dritarja** me kase duralumini me dopio xham, **linja** elektrike **si dhe jane demtuar edhe korridori dhe dhoma e femijeve nga tymi i shkaktuar nga zjarri** .

Demtimet e mesiperme evidentohen dhe nga fotot e bera ne vend.

Per te parandaluar eleminimin e metejshem te rrezikut dhe degradimit te elementeve te kesaj ndertese, eshte marre masa parandaluese per nderhyrje ne elementet e demtuar sipas planimetrise dhe preventivit qe do te hartohet nga grupi i eksperteve.
